Federación de Cooperativas de Electricidad y Servicios  
Públicos de la Provincia de Buenos Aires Ltda.

# **Servicio de Termografía Infrarroja de Equipos Eléctricos**

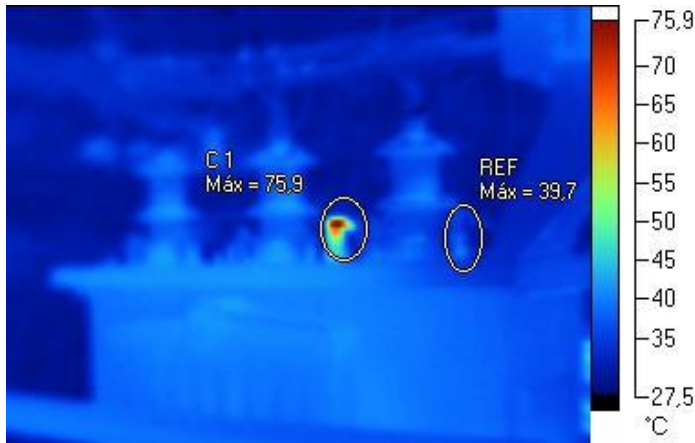
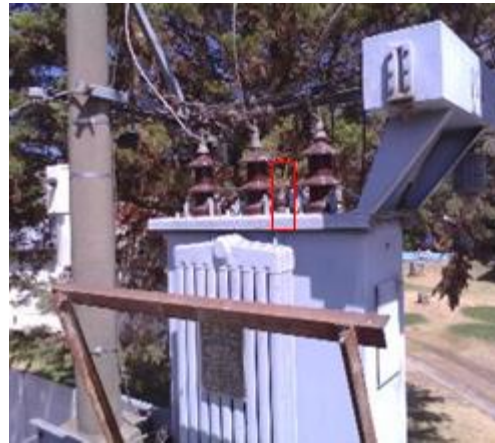
IR001092.IS2

Fecha de inspección:	xxxxxxx	Ubicación	xxxxxxx
Equipo		Nombre del equipo:	xxxxxxxxx
Temp ambiente:		Velocidad del viento	
Carga (%)		Carga nominal máxima:	
Temperatura de excepción:		Posible problema	Resistencia en conector
Acción recomendada	Revisar conector en baja	Prioridad de reparación:	<b>Inmediata</b>
Emisividad:	0,95	Temperatura reflejada:	22,0 °C
Fabricante	Fluke Thermography	Cámara:	Ti125-12050398

Conector del transformador con elevada temperatura. Revisar el mismo lo antes posible teniendo en cuenta de la importancia de la subestación.

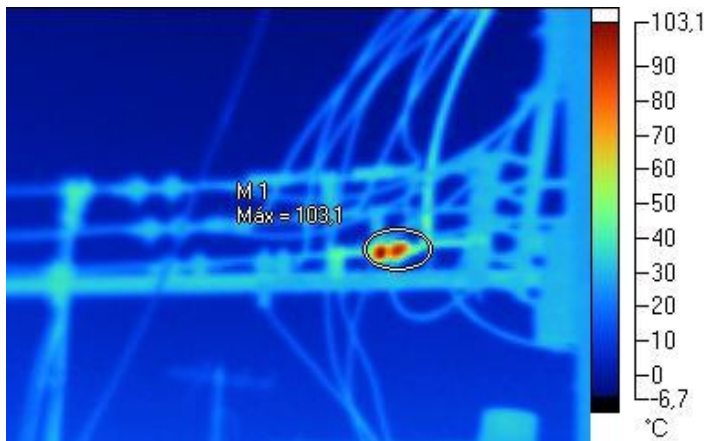
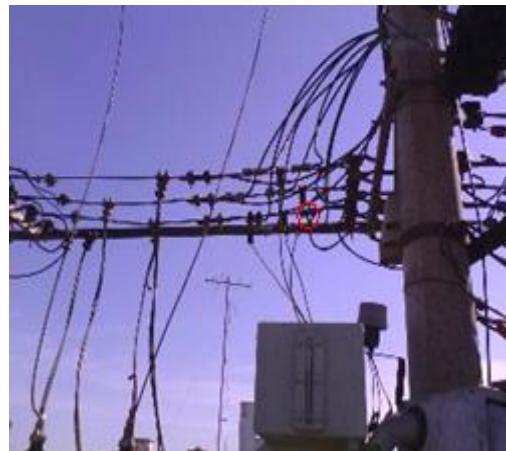
IR001257.IS2

Fecha de inspección:	xxxxxxxxxx	Ubicación	xxxxxxxxxxxxxx
Equipo		Nombre del equipo:	
Temp ambiente:		Velocidad del viento	
Carga (%)		Carga nominal máxima:	
Temperatura de excepción:		Posible problema	Resistencia en morcetos
Acción recomendada	Revisar morcetos	Prioridad de reparación:	<b>Inmediata</b>
Emisividad:	0,95	Temperatura reflejada:	22,0 °C
Fabricante	Fluke Thermography	Cámara:	Ti125-12050398

Se encuentran morcetos a elevada temperatura, revisar los mismos lo antes posible por presentarse una dif. de temperatura de 70 °c respecto a su referencia.

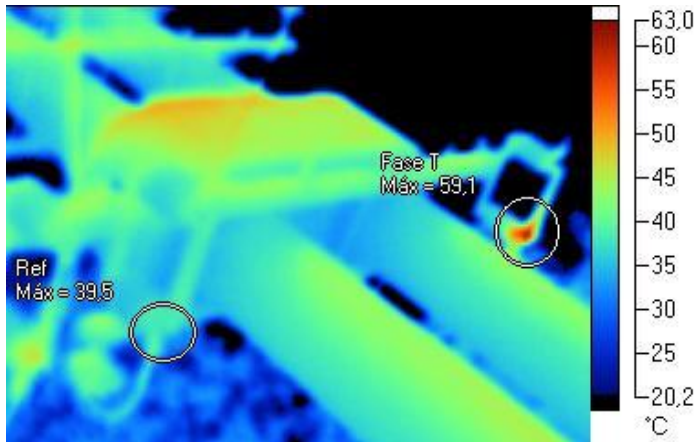
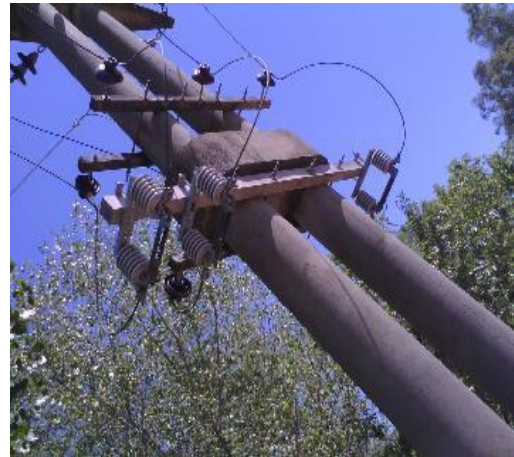
IR001331.IS2

Fecha de inspección:	xxxxxxxxxxxx	Ubicación	xxxxxxxxxxxx
Equipo		Nombre del equipo:	
Temp ambiente:		Velocidad del viento	
Carga (%)		Carga nominal máxima:	
Temperatura de excepción:		Posible problema	Resistencia en cuchillas
Acción recomendada	Revisar seccionamiento	Prioridad de reparación:	<b>Primera oportunidad</b>
Emisividad:	0,95	Temperatura reflejada:	22,0 °C
Fabricante	Fluke Thermography	Cámara:	Ti125-12050398

Revisar seccionamiento en fase T o realizar un seguimiento para ver la evolución del punto crítico.

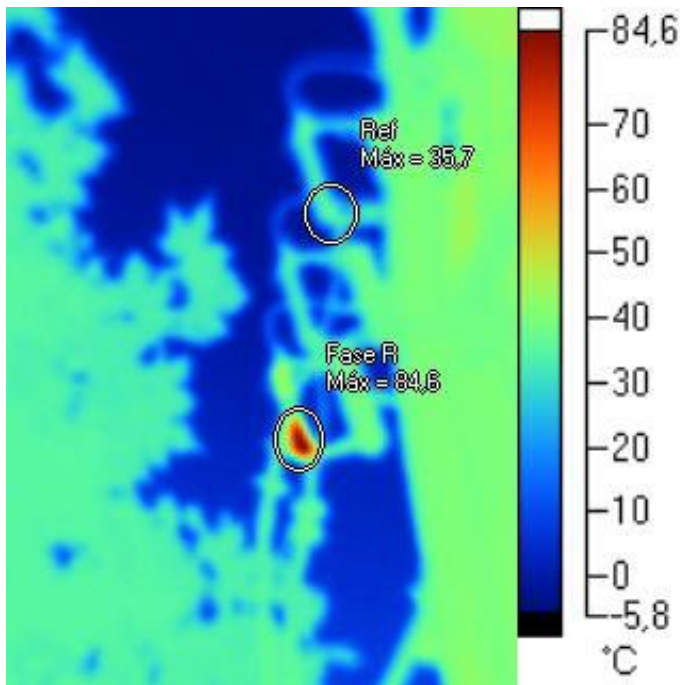
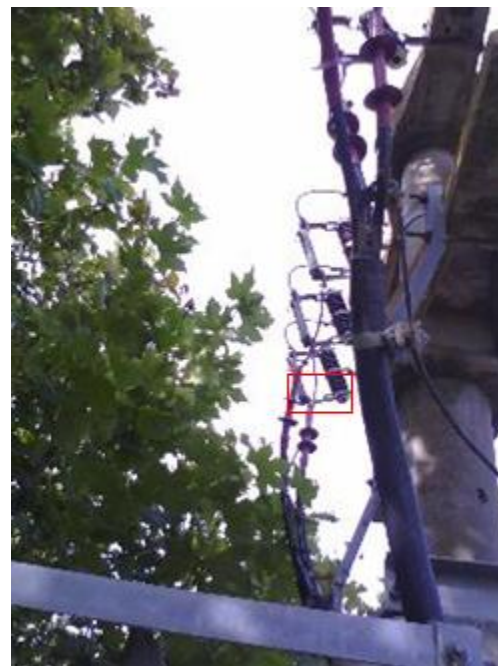
IR001377.IS2

Fecha de inspección:	15/01/2014 17:33:01	Ubicación	xxxxxxxxxxxxxx
Equipo		Nombre del equipo:	
Temp ambiente:		Velocidad del viento	
Carga (%)		Carga nominal máxima:	
Temperatura de excepción:		Posible problema	Resistencia en porta fusible
Acción recomendada	Revisar porta fusible	Prioridad de reparación:	<b>Inmediata</b>
Emisividad:	0,95	Temperatura reflejada:	22,0 °C
Fabricante	Fluke Thermography	Cámara:	Ti125-12050398

Revisar porta fusible fase R por elevada temperatura lo antes posible..
